德阳市毕罗香食品有限责任公司

建设用地土壤污染状况初步调查报告

编制单位：_____四川立明检测技术有限公司_____

二〇二〇年七月

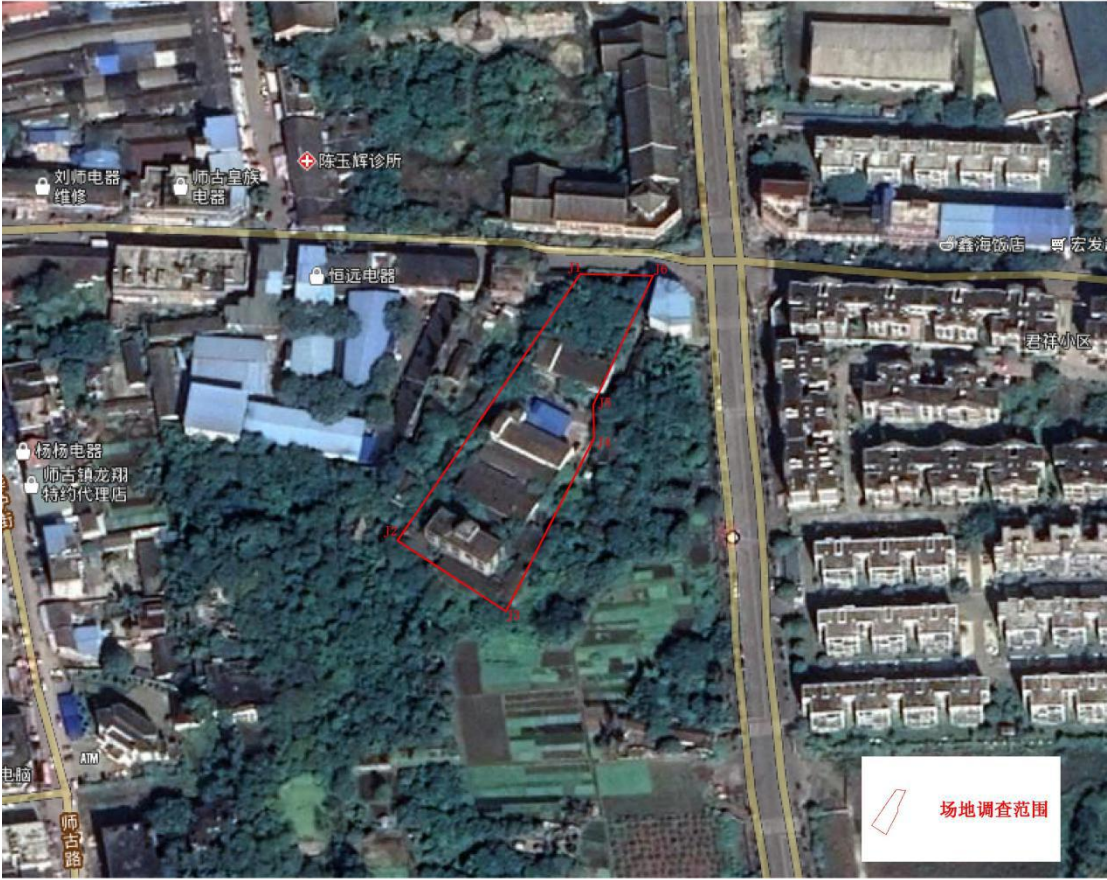
图 2-1 场地调查评价范围

本次场地环境调查范围主要针对德阳市毕罗香食品有限责任公司原址场地，包括原料库房、糖果加工车间、成品库房、锅炉及燃料存放区、废水预处理池、

办公生活区等区域，占地面积 4703m²（合 7.05 亩），评价范围见图 1-2。

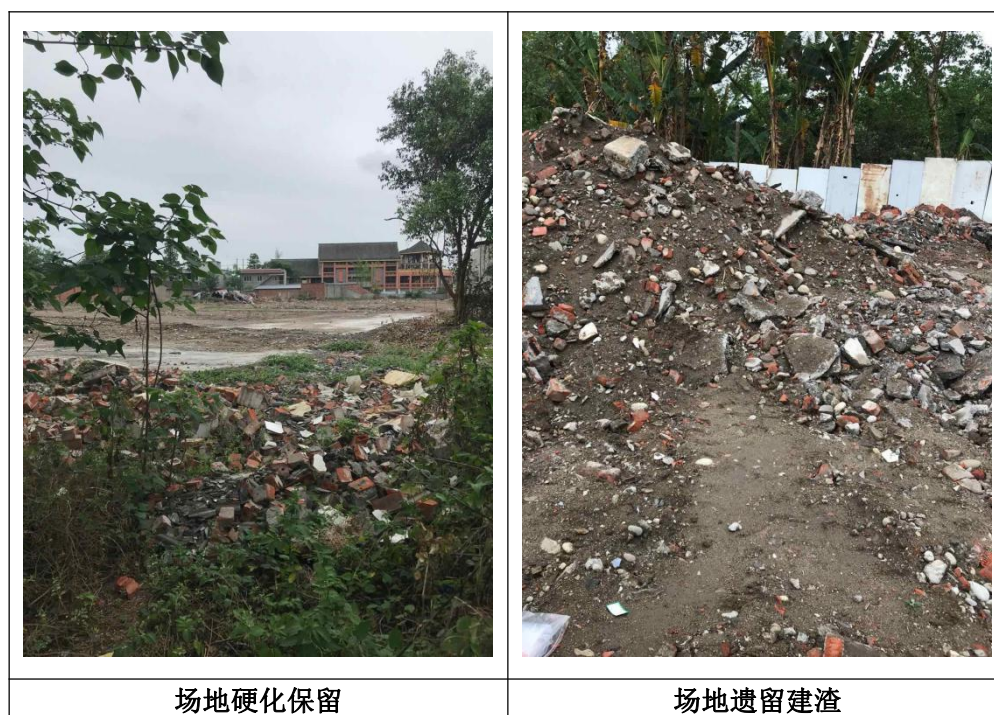
图 3-3 现场踏勘照片

因本项目土地性质发生改变，原为工业用地，变更后为二类居住用地，后续拟建住宅楼等居住区建筑。截止现场探勘时，厂区原有构筑物以及生产设施设备等均已拆除，场地硬化保留，区内遗留部分建渣未清理出场。场地现状现场照片如下：

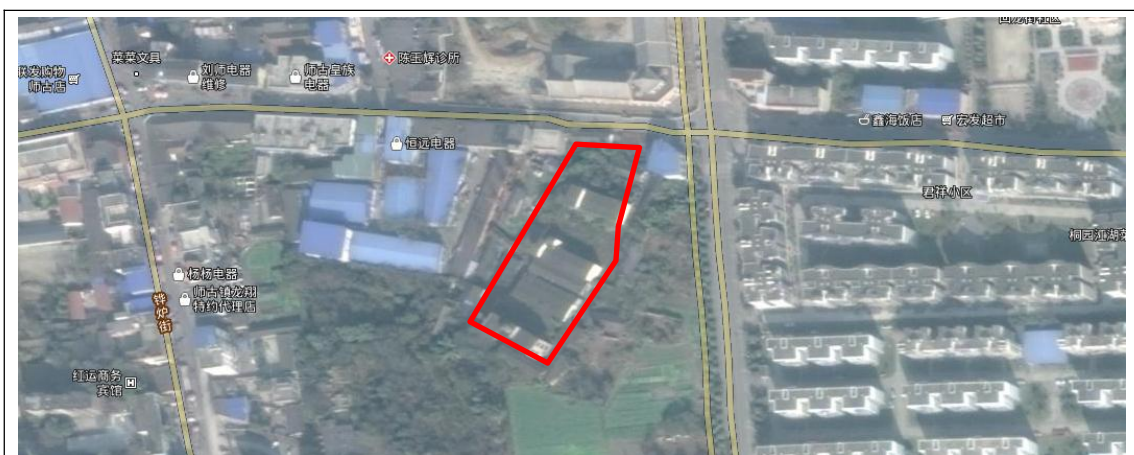
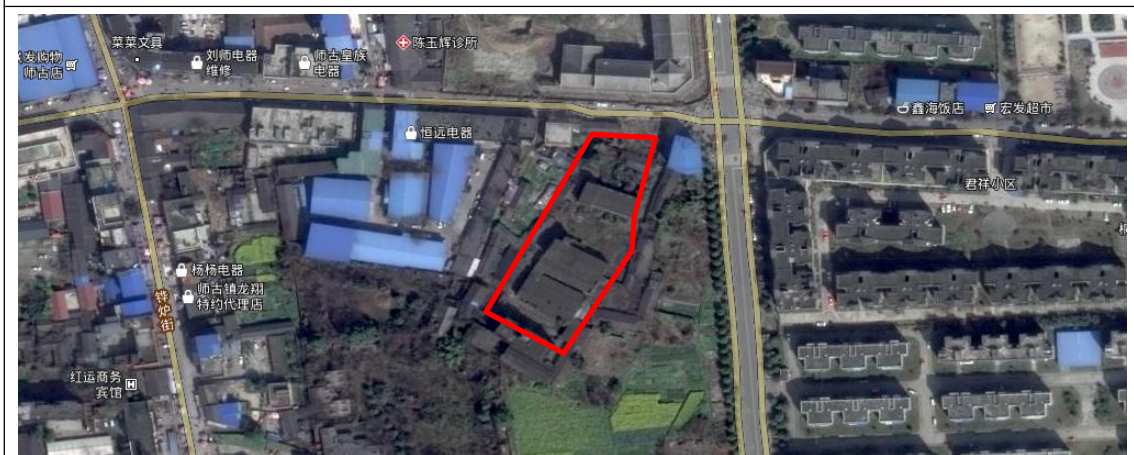
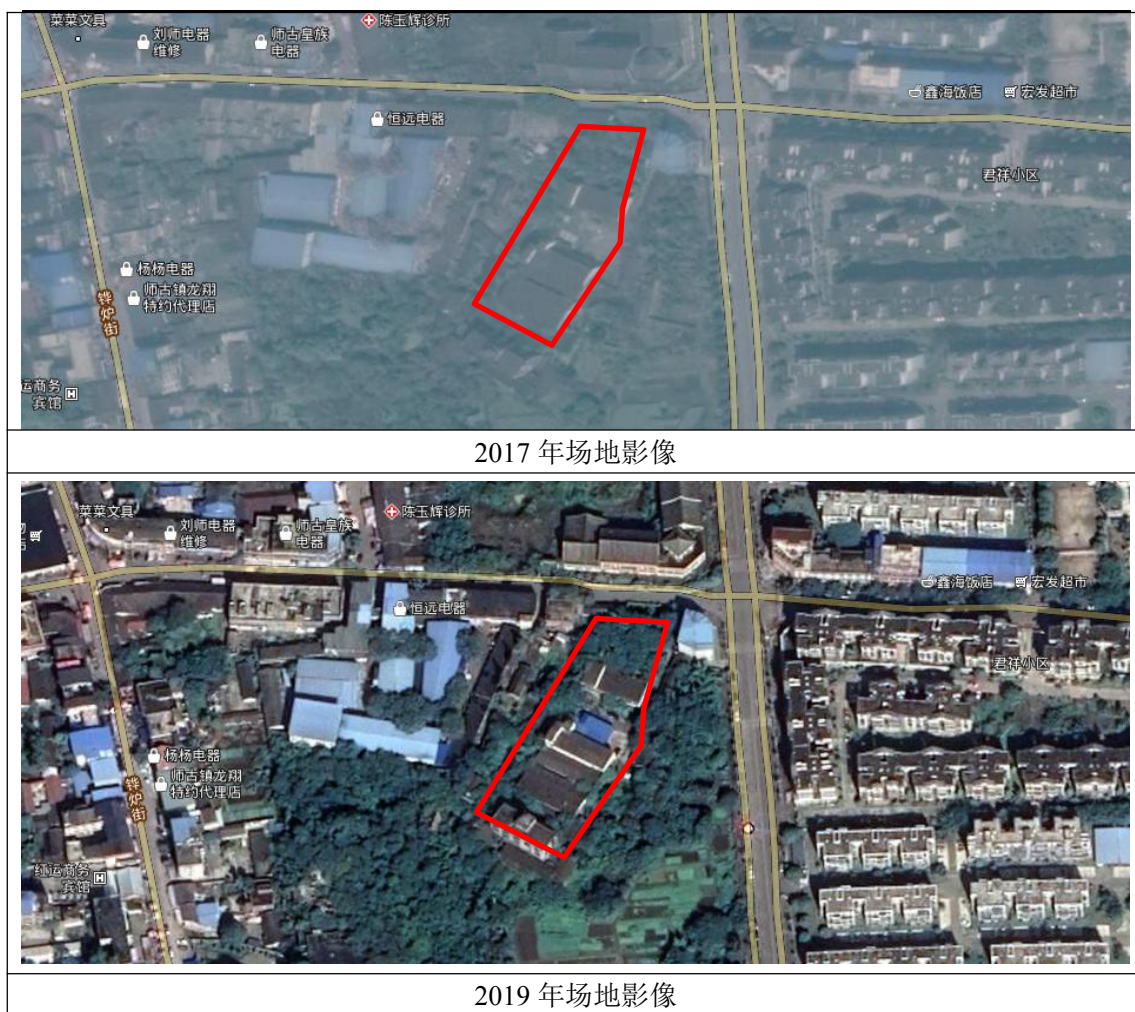
图 3-4 场地历史影像

本次调查利用 Google 地图对场地级周边历史变迁情况进行分，历史卫星图见图 3-4。

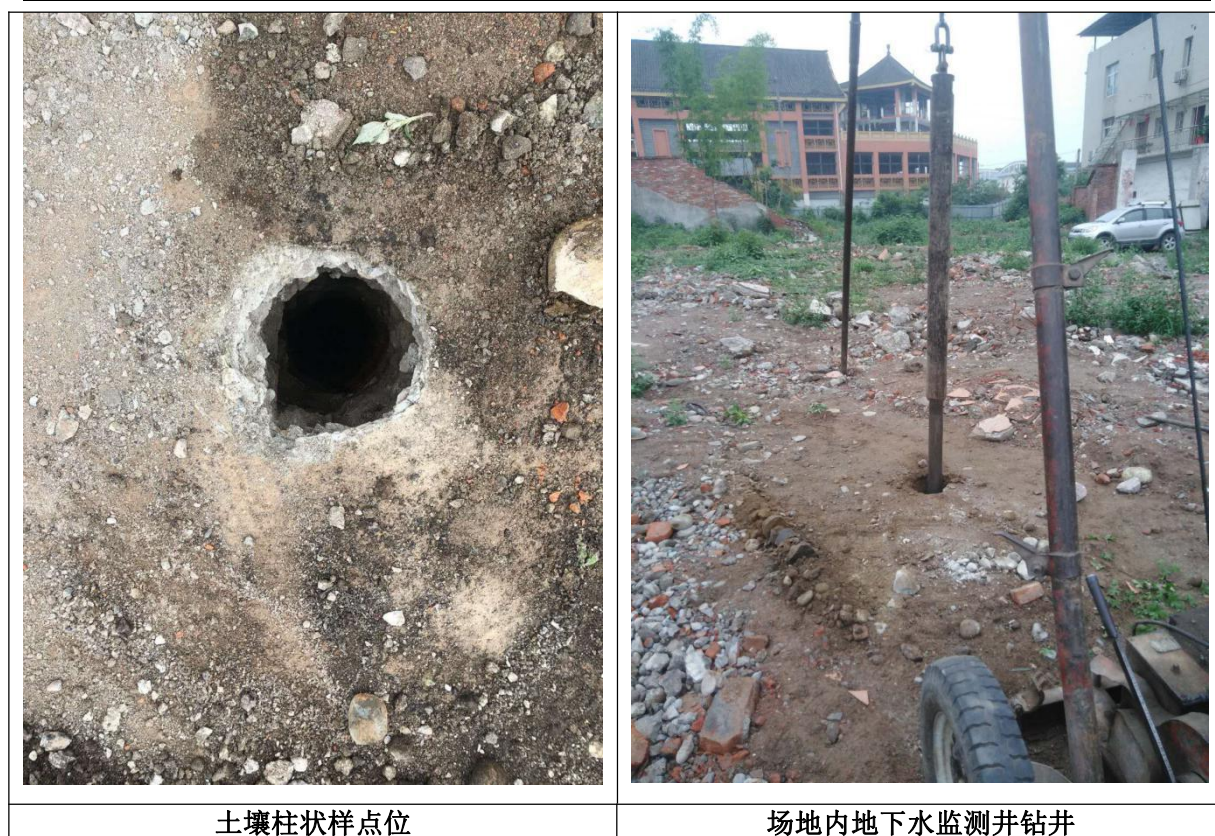
图 4-4 采样现场照片

经现场踏勘及走访调查了解，厂区内各个车间地面基础均为水泥层防渗，厚度约为 10~15cm（平均 12cm）；本次采样对地面硬化进行破除后取样，土壤采样口见图 3-5。

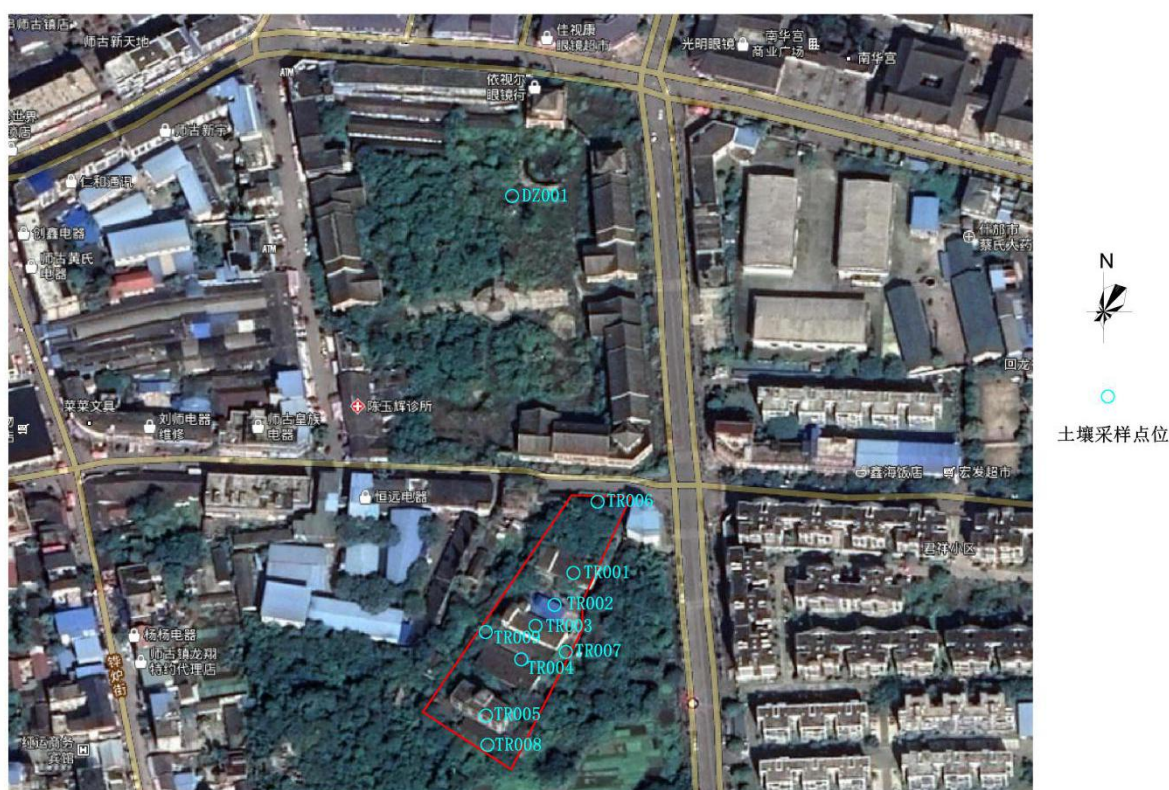
图 4-5 土壤取样点位分布图

布点依据：本调查场地占地面积共计约 7.05 亩（共计 4703m²），根据厂区内污染源分布实际情况，布设参照点 1 个，场地内土壤监测点位 9 个，共 10 个。点位布设满足《建设用地土壤环境调查评估技术指南》中“地块面积<5000m²，土壤采样点位数不少于 3 个”的布点要求。

采样深度：本次土壤监测采集土壤样品采样深度基本为 0~50cm，原生产活动频繁可能受到污染的去区域采集 50~100cm、100~200cm 的深层样品，均为硬化层以下深度。具体采样点位示意及情况见表 4-9、图 4-5。
